## 故障排除 SOP

### **HIGGSTEC INCORPORATED**

## 1. 確認 FW 及 PID 及相關訊息

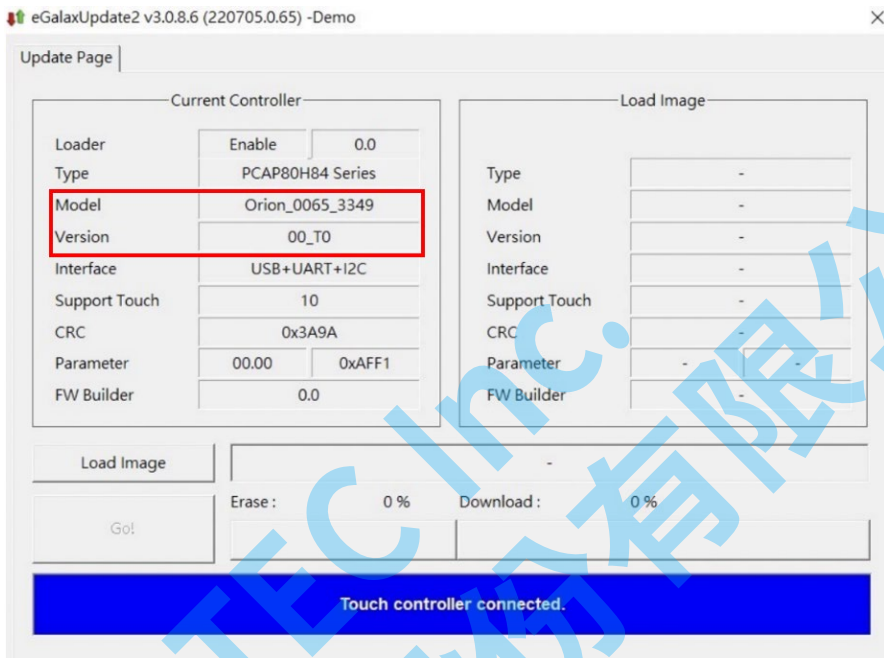
| 問題 | 確認目前 IC 內 PID Model 及 FW version |
| 步驟 | 1. 開啟 eGalaxUpdate |
| | <p>EX :</p> <p>Model : 3349,</p> <p>Version : 00_T0</p> <p>Interface : USB+UART+I2C</p> <p>Touch Point : 10</p> |

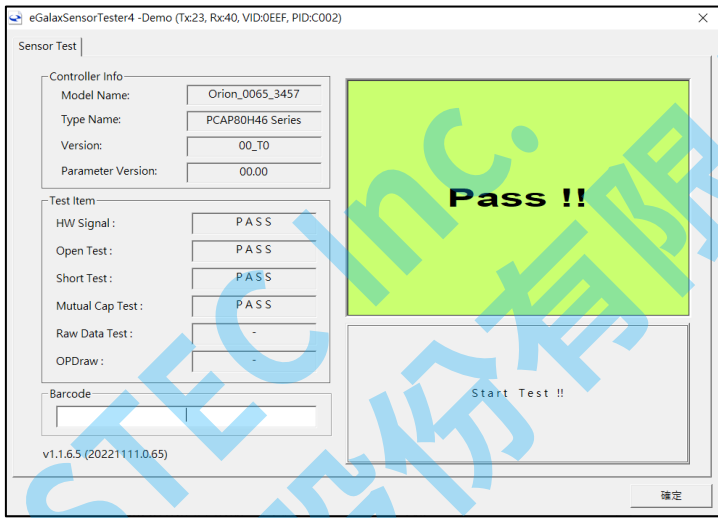
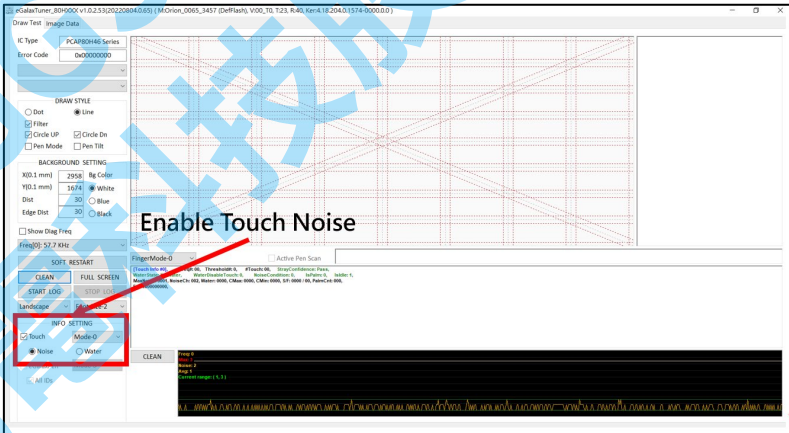
### 3. 劃線異常, 反應不靈敏

| 問題 | 部分區域畫線斷線 or 觸控不靈敏 |
| 步驟 | 1. 執行 Sensor Tester, 確認結果為 PASS ( if Fail go to <a href="#">page 11</a> )<br>2. 開啟 eGalaxTuner<br>3. Enable Touch Noise<br>4. 觸碰 TP 並觀察 information 是否有紅字及 Error Code<br><i>EX: Alg State : 0x0040, NoiseCondition : 1</i> |
| | <pre> [Touch Info #0], Freq#: 00, Threshold#: 0, #Touch: 02, StrayConfidence: Pass, WaterState: No Water, WaterDisableTouch: 0, NoiseCondition: 0, IsPalm: 0, IsIdle: 0 (?), MaxNoise: 0005, NoiseCh: 015, Water: 0000, CMax: 0963, CMin: -033, S/F: 0000 / 28, PalmCnt: 000, Err: 0x00000000, </pre> <p>Note : 若觸碰 TP 時 Isidle : 0, 表示有觸碰訊號, 屬正常</p> |

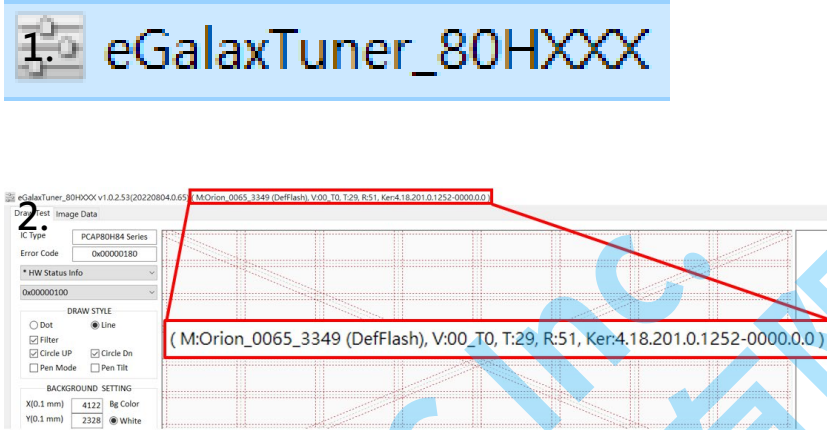
## 6. 如何辨別 Kernel 版本

| 步驟 | <ol style="list-style-type: none"> <li>開啟 eGalaxTuner_80HXXX 軟體</li> <li>判讀 eGalaxTuner_80HXXX 軟體標頭</li> </ol> |
| | <p>The screenshot shows the eGalaxTuner_80HXXX software interface. A red box highlights the kernel version information: (M:Orion_0065_3349 (DeffFlash), V:00_T0, T:29, R:51, Ker:4.18.201.0.1252-0000.0.0). The interface also displays various settings and status information on the left side.</p> |

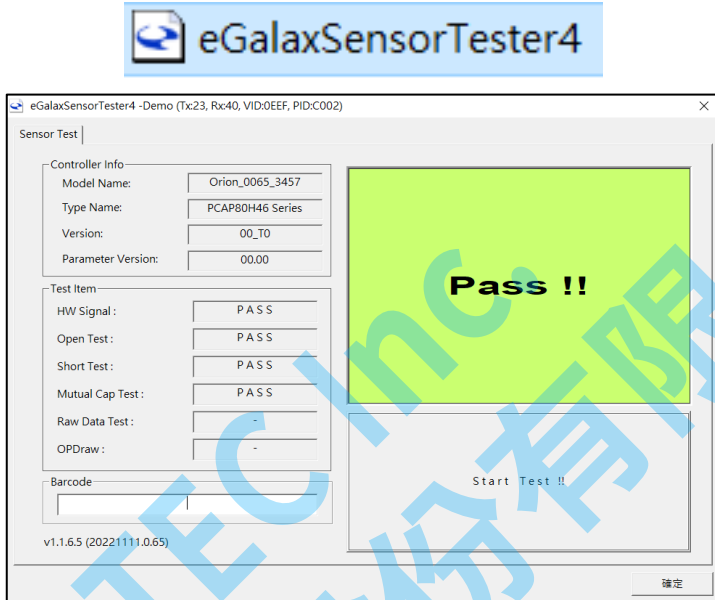
## 9. 如何執行 Sensor Tester

| 問題 | 如何確認 TP Sensor 其是否缺陷(短, 斷路) |
| 步驟 | 1. 執行 eGalaxSensorTester |
| | <p>The screenshot shows the eGalaxSensorTester4 - Demo (Tx23, Rx40, VID:0EEF, PID:C002) window. The 'Sensor Test' section displays the following information:</p> <ul style="list-style-type: none"> <li><b>Controller Info:</b> <ul style="list-style-type: none"> <li>Model Name: Orion_0065_3457</li> <li>Type Name: PCAP80H46 Series</li> <li>Version: 00_T0</li> <li>Parameter Version: 00.00</li> </ul> </li> <li><b>Test Item:</b> <ul style="list-style-type: none"> <li>HW Signal: P A S S</li> <li>Open Test: P A S S</li> <li>Short Test: P A S S</li> <li>Mutual Cap Test: P A S S</li> <li>Raw Data Test: -</li> <li>OPDraw: -</li> </ul> </li> <li><b>Barcode:</b> (empty field)</li> </ul> <p>The main display area shows a large green box with the text <b>Pass !!</b> and a 'Start Test !!' button. The version v1.1.6.5 (20221111.0.65) is visible at the bottom left, and a '確定' (Confirm) button is at the bottom right.</p> |

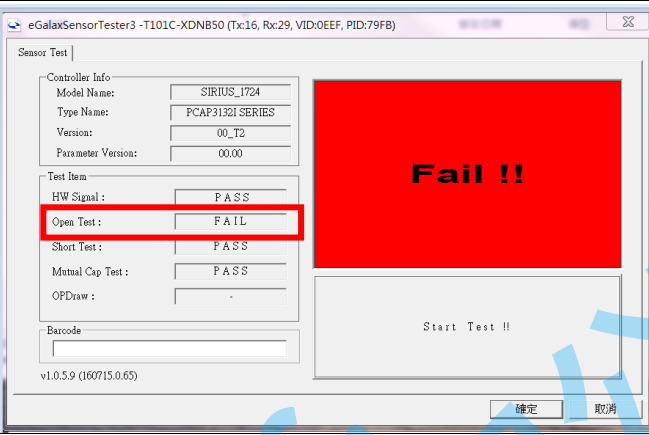
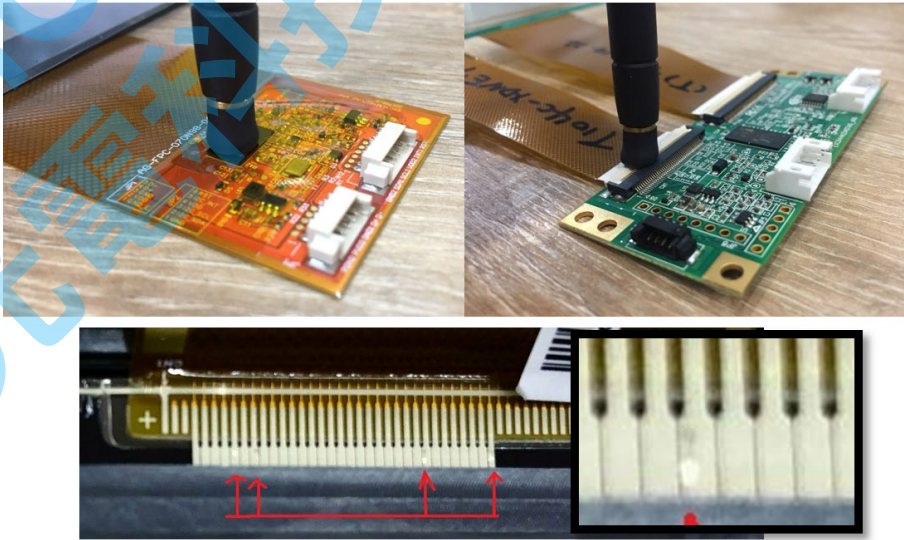
## 10. Open Test Fail

| 問題 | <p>Open Test Fail</p> |
| 原因 | <p>IC 端至 ITO Channel 間損傷 or 斷線,導致訊號無法傳輸而 Fail (IC 吃錫, Conn 接觸, FPC 壓合, ITO Pattern, Silver line)</p> |
| 步驟 | <ol style="list-style-type: none"> <li>1. 按壓對應 Channel 位置(使用絕緣物體) <ol style="list-style-type: none"> <li>1-1. 按壓 COF 對應之 IC 並同步執行 eGalaxSensorTester3.exe</li> <li>1-2. 按壓 COB 對應之 Conn, 並同步執行 eGalaxSensorTester3.exe</li> </ol> </li> <li>2. 確認原 Fail Channel 是否 PASS</li> <li>3. 外觀走線確認 <ol style="list-style-type: none"> <li>3-1. 確認 FPC 與 TP 聯接觸是否 Stripping</li> <li>3-2. 確認 BM 區 Silver line 是否斷線</li> <li>3-3. 確認 ITO Pattern 是否缺陷</li> </ol> </li> </ol> |

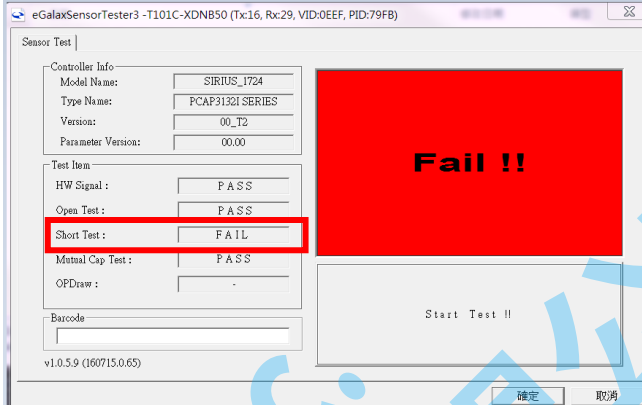
## 11. Short Test Fail

| 問題 | <p>Short Test Fail</p> |
| 原因 | Touch IC 所對應之 Pin 腳路徑相鄰 Channel 短路 |
| 步驟 | 1. 需確認 IC 相對應腳位路徑是否短路(FPC, Silver line) |

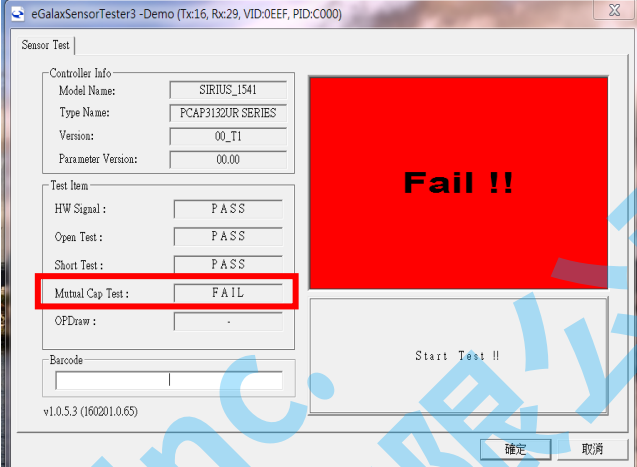
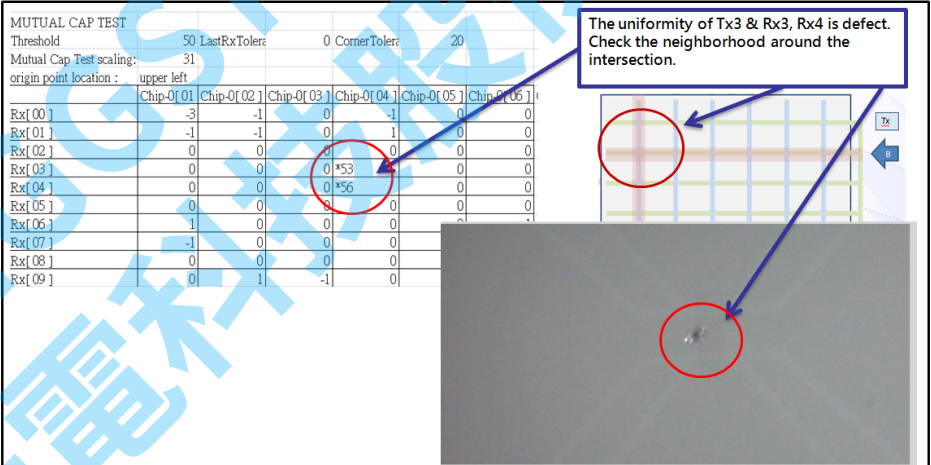
## 12. Mutual Test Fail

| 問題 | <p><b>Mutual Test Fail</b></p> |
| 原因 | 各 block(Node)間之互容值差異過大 |
| 步驟 | <ol style="list-style-type: none"> <li>1. 確認 TP 保護膜是否有氣泡影響</li> <li>2. 確認 TP 上是否有標籤貼及其他物質影響</li> <li>3. ITO 是否有異物</li> </ol> |

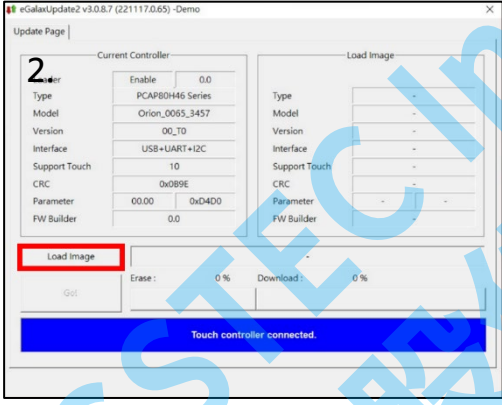
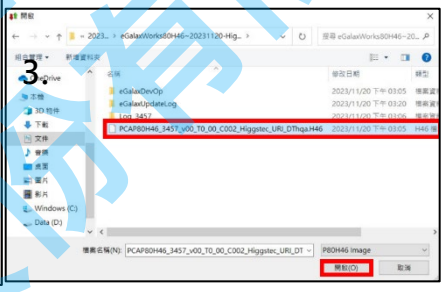
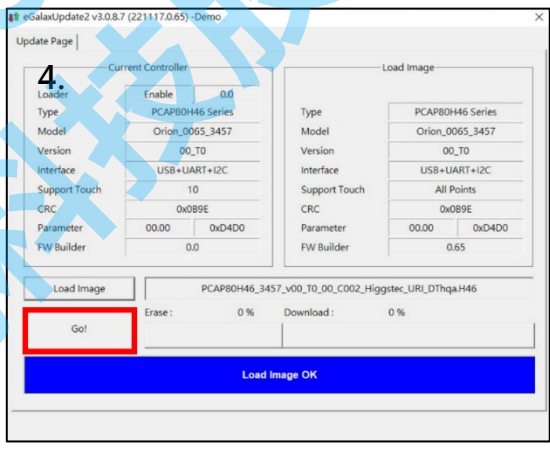
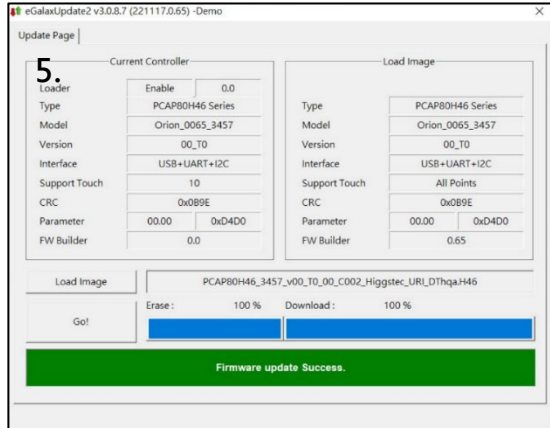
## 14. 如何手動 FW 更新

| 問題 | 如何手動進行 FW 更新 |
| 步驟 | <ol style="list-style-type: none"> <li>點選 eGalaxUpdate2</li> <li>點選 Load image</li> <li>選擇要燒錄的 Firmware image</li> <li>點選 Go 進行燒錄 Firmware</li> <li>若顯示 "firmware update success" 則代表燒錄 Firmware 完成</li> </ol> |

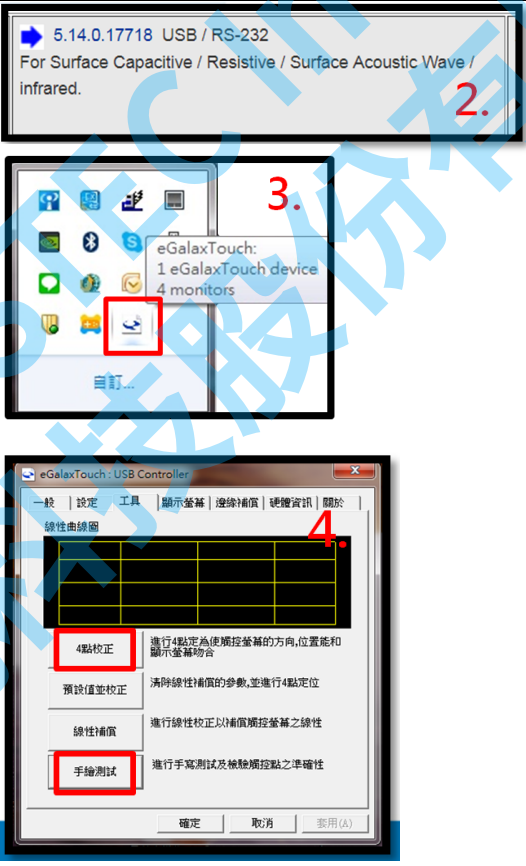
## 15. 故障排除 SOP-EETI Resistive Solution

| 問題 | TP 需進行四點校正 |
| 步驟 | <ol style="list-style-type: none"> <li>1. EETI 官網安裝驅動程式<br/><a href="http://www.eeti.com/drivers_Win.html">http://www.eeti.com/drivers_Win.html</a></li> <li>2. 選擇 5.14.0.17718 版本進行下載</li> <li>3. 點擊桌面右下角 eGalaxTouch</li> <li>4. 選擇“工具”之分頁</li> <li>5. 點擊“四點校正”按鈕</li> <li>6. 進行四點校正</li> <li>7. 點擊“手繪測試”進行劃線確認</li> </ol> |

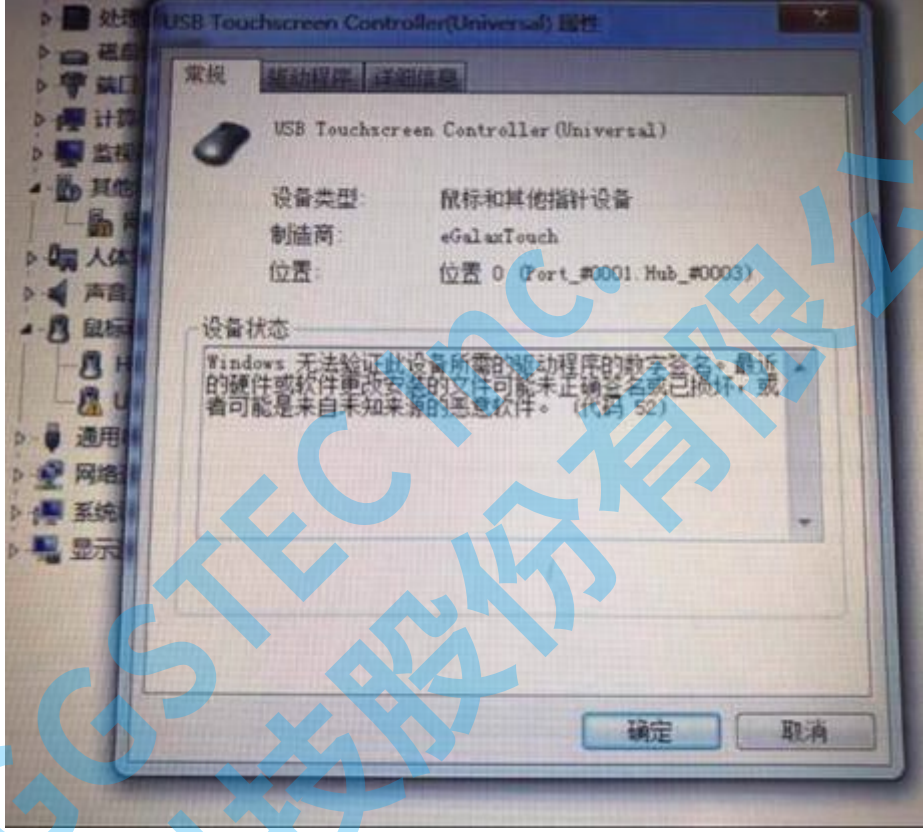
## 16. 故障排除 SOP-EETI Resistive Solution

| <p><b>問題</b></p> | <ol style="list-style-type: none"> <li>1. 安裝驅動後, 觸控功能無動作</li> <li>2. 且 Device Manager 裡, Touch device 顯示驚嘆號(代碼 52).</li> </ol> |
| <p><b>原因</b></p> | <p>系統太舊, 不支援 SHA256 的數位簽章.</p> |
| <p><b>步驟</b></p> | <p>Windows 7 supports SHA-2 issue (for Windows)</p> <ol style="list-style-type: none"> <li>1. install Windows 7 SP1</li> <li>2. install Security Update for Windows 7 (KB3035131)</li> <li>3. install Security Update for Windows 7 (KB3033929)</li> </ol> <p>Please refer the document</p> <p><a href="https://docs.microsoft.com/en-us/security-updates/SecurityAdvisories/2015/3033929">https://docs.microsoft.com/en-us/security-updates/SecurityAdvisories/2015/3033929</a></p> <p><a href="https://docs.microsoft.com/en-us/security-updates/SecurityBulletins/2015/ms15-025">https://docs.microsoft.com/en-us/security-updates/SecurityBulletins/2015/ms15-025</a></p> <p><a href="https://support.microsoft.com/en-us/help/3035131/ms15-025-description-of-the-security-update-for-windows-kernel-march-1">https://support.microsoft.com/en-us/help/3035131/ms15-025-description-of-the-security-update-for-windows-kernel-march-1</a></p> |
